Città di Pinerolo

Piano di Recupero di iniziativa privata art.36 comma 5 N.d.A. del P.R.G.C. : Ristrutturazione Edilizia dei fabbricati del comparto compreso tra vie Nazionale e Madonnina. Area A1.2 del P.R.G. - C.T. F. 10 n.223/224/286/1026/1040/1041/1043/1044/1045/1046/1047/1048 - Abbadia Alpina

SCHEDE ANALITICHE CORPI DI FABBRICA

PLANIMETRIA STATO DI FATTO
INDIVIDUAZIONE CORPI DI FABBRICA

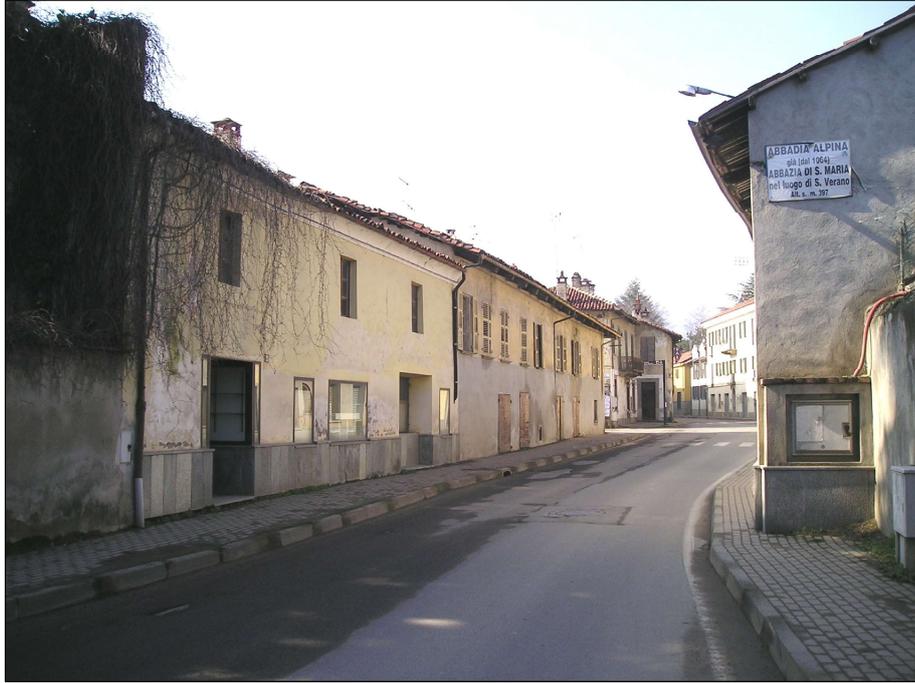
"F.1 A.1"

L'edificio è costituito da due piani fuori terra, con altezze interne varianti da mt. 2,20 a mt.2,50; il tetto è a due falde con manto di copertura in coppi; lo sporto di gronda è raccordato alla muratura mediante cornicione di semplice fattura; la facciata, al piano terreno, ha subito delle modifiche rispetto a quelle originarie, essendo state ricavate nuove aperture di dimensione varie, conseguenti alla destinazione d'uso commerciale dei locali, ed è stata applicata una zoccolatura in pietra di Luserna; le finestre sono prive di chiusure esterne.

Il corpo di fabbrica nel suo complesso presenta una situazione di avanzato stato di degrado dovuto alla vestustà dei materiali, allo stato di abbandono, alla mancanza di manutenzione.

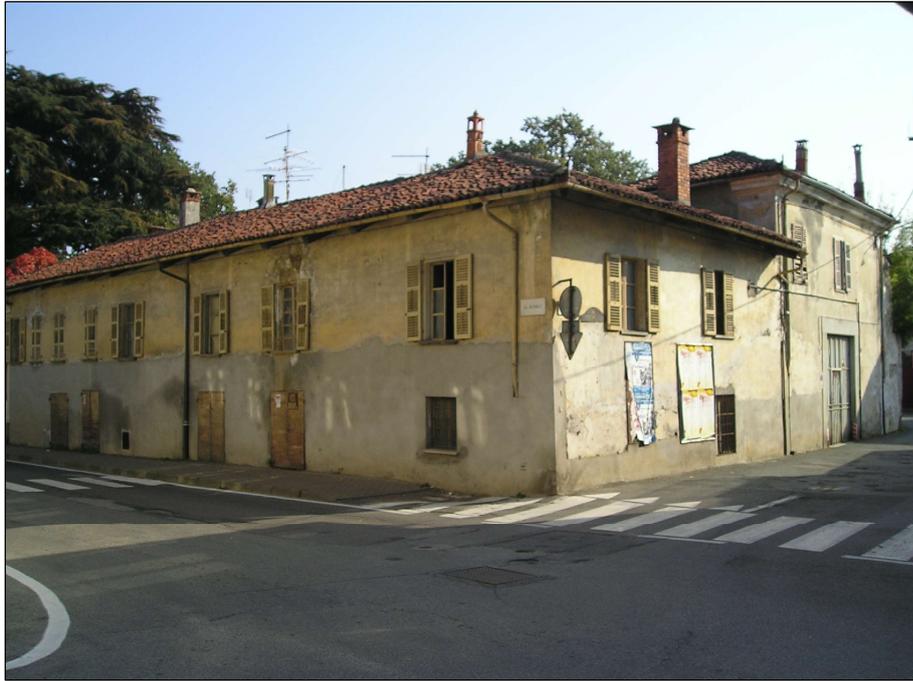
"F.1 A.2"

La copertura è formata da tetto a due falde, con testata a padiglione su via Madonnina, orditura in legno e manto in coppi, di cui si rileva lo stato di degrado dovuto ad infiltrazioni di acqua meteorica.

Il fabbricato contiguo prospiciente alla via Madonnina, probabilmente costruito posteriormente al fabbricato principale ed a questo unito, è a pianta trapezoidale con due piani fuori terra. La copertura, formata da un tetto a padiglione, orditura in legno e manto in coppi piemontesi, presenta fenomeni di degrado dovuti ad infiltrazioni d'acqua meteorica; la linea di colmo del tetto si trova ad una quota più alta di circa cm.150 rispetto a quella del fabbricato adiacente, dovuta all'altezza interna del piano terreno pari a circa cm.350. La facciata, intonacata con malta di sabbia e calce, è parzialmente attintata in colore giallo chiaro, improntata a grande semplicità, presenta un cornicione di modesta fattura molto degradato, e bucaure prive di cornici e balconi, formate al primo piano da due finestre ed al piano terra da un accesso carraio di altezza di poco inferiore all'intradosso del solaio del piano primo.

Il corpo di fabbrica nel suo complesso presenta una situazione di avanzato stato di degrado dovuto alla vetustà dei materiali, allo stato di abbandono, alla mancanza di manutenzione.

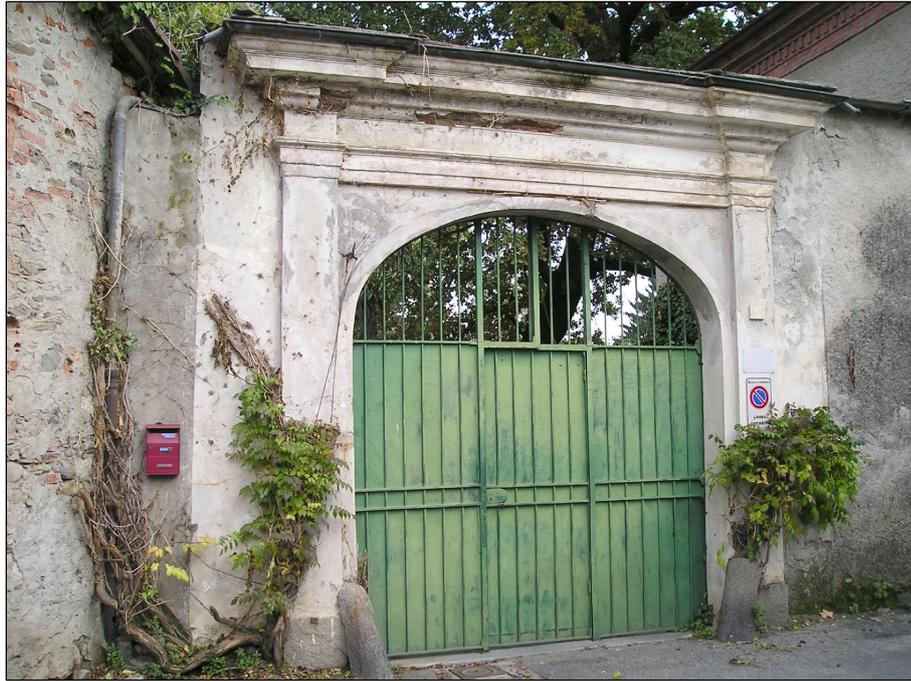
"F.1 B.1"

A fianco del fabbricato si trova l'accesso carraio alla pertinenza posteriore, formato da un portale riportante significativi elementi di natura decorativa che presentano uno stato di degrado avanzato.

Il corpo di fabbrica nel suo complesso presenta una situazione di avanzato stato di degrado dovuto alla vetustà dei materiali, allo stato di abbandono, alla mancanza di manutenzione.
