Città di Pinerolo

Piano di Recupero di iniziativa privata art.36 comma 5 N.d.A. del P.R.G.C. : Ristrutturazione Edilizia dei fabbricati del comparto compreso tra vie Nazionale e Madonnina. Area A1.2 del P.R.G. - C.T. F. 10 n.223/224/286/1026/1040/1041/1043/1044/1045/1046/1047/1048 - Abbadia Alpina

SCHEDE ANALITICHE CORPI DI FABBRICA

PLANIMETRIA STATO DI FATTO
INDIVIDUAZIONE CORPI DI FABBRICA

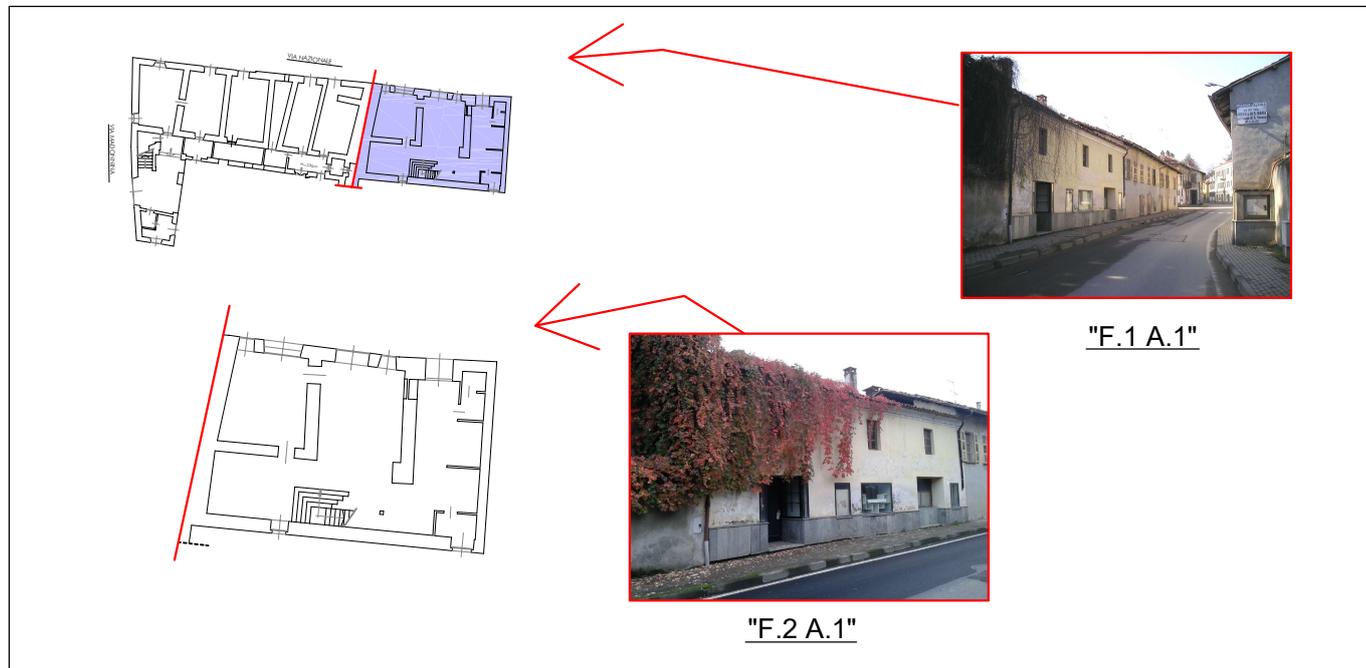
Corpo di fabbrica : A.1

Il corpo di fabbrica, prospiciente la via Nazionale, individuato come "edificio in linea" in quanto contiguo ad altro edificio ed a questo collegato con la parete divisoria in comune, con aperture solo verso strada e sullo spazio di pertinenza posteriore, può essere classificato come costruzione di scarso valore architettonico, in cui la qualità dell'impianto e le caratteristiche tipologiche e costruttive non risultano di evidente rilevanza nell'ambito del particolare contesto urbano in cui è inserito.

L'edificio è costituito da due piani fuori terra, con altezze interne varianti da mt. 2,20 a mt.2,50; il tetto è a due falde con manto di copertura in coppi; lo sporto di gronda è raccordato alla muratura mediante cornicione di semplice fattura; la facciata, al piano terreno, ha subito delle modifiche rispetto a quelle originarie, essendo state ricavate nuove aperture di dimensione varie, conseguenti alla destinazione d'uso commerciale dei locali, ed è stata applicata una zoccolatura in pietra di Luserna; le finestre sono prive di chiusure esterne.

Il corpo di fabbrica nel suo complesso presenta una situazione di avanzato stato di degrado dovuto alla vestustà dei materiali, allo stato di abbandono, alla mancanza di manutenzione.

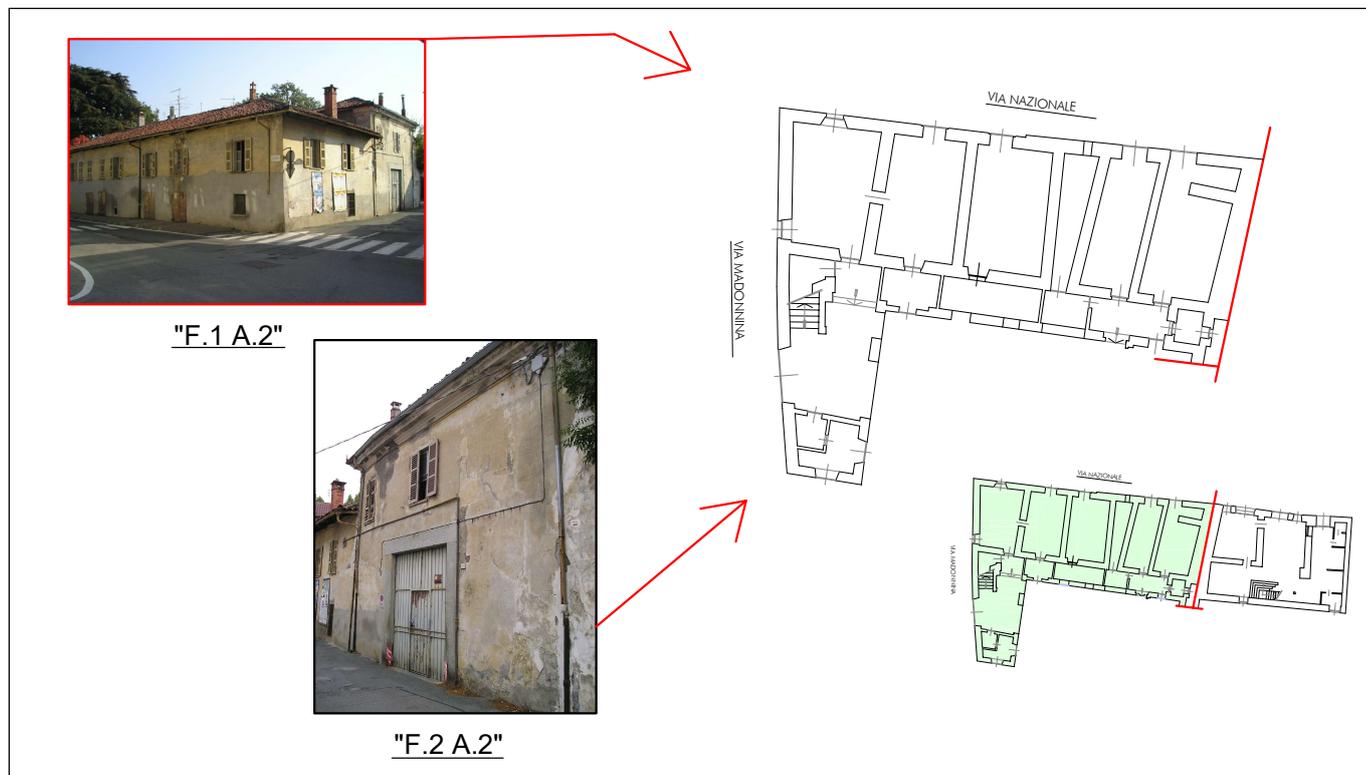
Corpo di fabbrica : A.2

Il corpo di fabbrica, posto all'angolo tra la via Nazionale e la via Madonnina, può essere individuato come "edificio d'angolo" avente due lati in diretto rapporto con gli spazi pubblici e considerato semplicemente come nodo urbano da cui parte una sola linea di "edifici in linea".

La copertura è formata da tetto a due falde, con testata a padiglione su via Madonnina, orditura in legno e manto in coppi, di cui si rileva lo stato di degrado dovuto ad infiltrazioni di acqua meteorica.

Il corpo di fabbrica nel suo complesso presenta una situazione di avanzato stato di degrado dovuto alla vetustà dei materiali, allo stato di abbandono, alla mancanza di manutenzione.

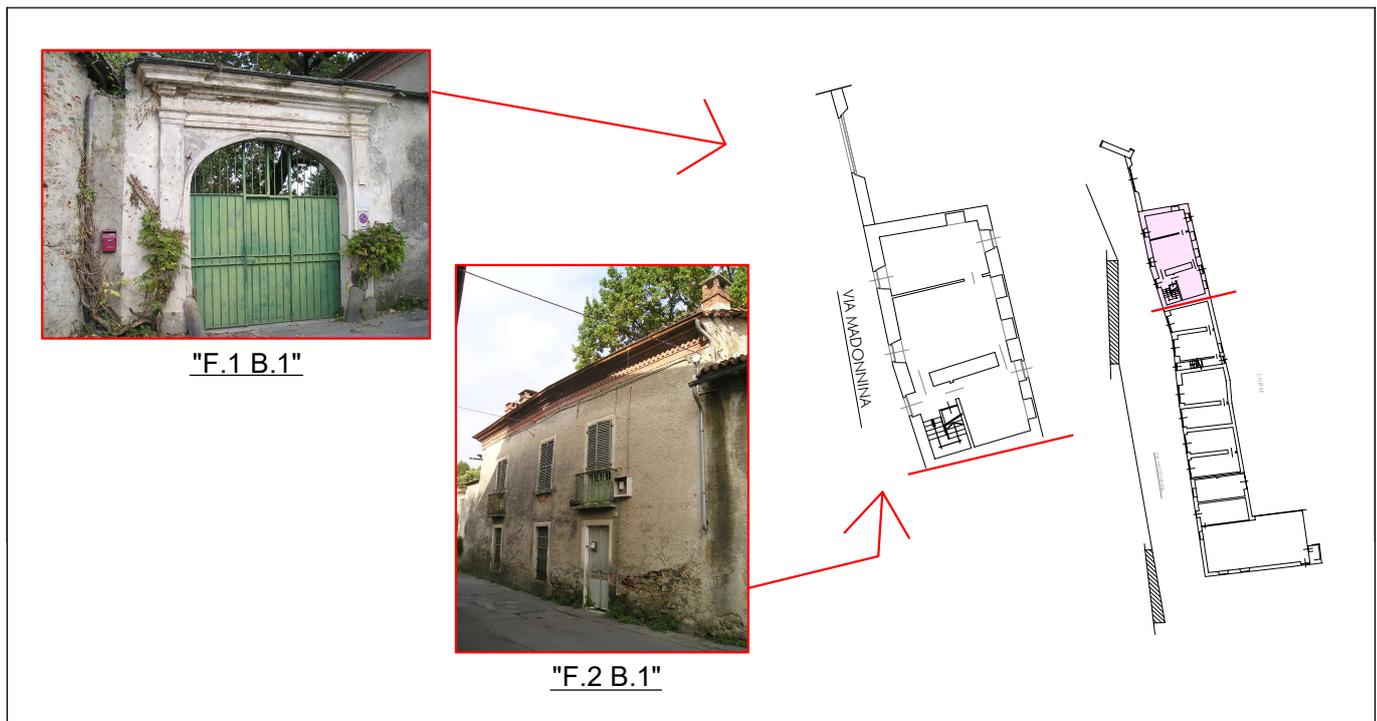
Corpo di fabbrica : B.1

Il corpo di fabbrica, prospiciente via Madonnina, può essere individuato come "edificio in linea" in quanto contiguo ad altro edificio ed a questo collegato con la parete divisoria in comune, con aperture solo verso strada e sullo spazio di pertinenza posteriore, in prosieguo della muratura di recinzione delimitante la strada.

A fianco del fabbricato si trova l'accesso carraio alla pertinenza posteriore, formato da un portale riportante significativi elementi di natura decorativa che presentano uno stato di degrado avanzato.

Il corpo di fabbrica nel suo complesso presenta una situazione di avanzato stato di degrado dovuto alla vetustà dei materiali, allo stato di abbandono, alla mancanza di manutenzione.
